<b>A-1</b>	
ADRESA / k.č.	k.č. 409; k.o. Pregrada
VLASNIK / INVESTITOR	
FOTO

RAZDOBLJE/GODINA GRADNJE/	1803. – 1818. (blagoslovljena 1820.)
POLOŽAJ U PROSTORU (NA PARCELI)	Smještena podno župnog dvora, orijentirana jugoistočno, prema naselju.
KATNOST	
NAMJENA/FUNKCIJA	Sakralna - Župna crkva Uznesenja Blažene Djevice Marije
PROSTORNA ORGANIZACIJA	Prostorno rješenje ove crkve predstavlja značajan primjer zrelobaroknog koncepta kakav se rijetko susreće na ovim prostorima. Dominantan je prostor lađe elipsoidne osnove kojeg zaključuje kupolasti svod. U osi lađe je predulaz s pjevalištem kojeg flankiraju dva zvonika odnosno svetište s bočnim prostorijama. Longitudinalnom pokretu osnovnog koncepta suprotstavlja se centralnost lađe postignuta naglašavanjem poprečne osi plitkim bočnim kapelama s oltarima odnosno dijagonalnim osima s nišama za oltare. Dominaciji lađe i centralnosti prostora pridonosi svakako kupolasti svod koji dominira prostorom i uvelike određuje njegov karakter.

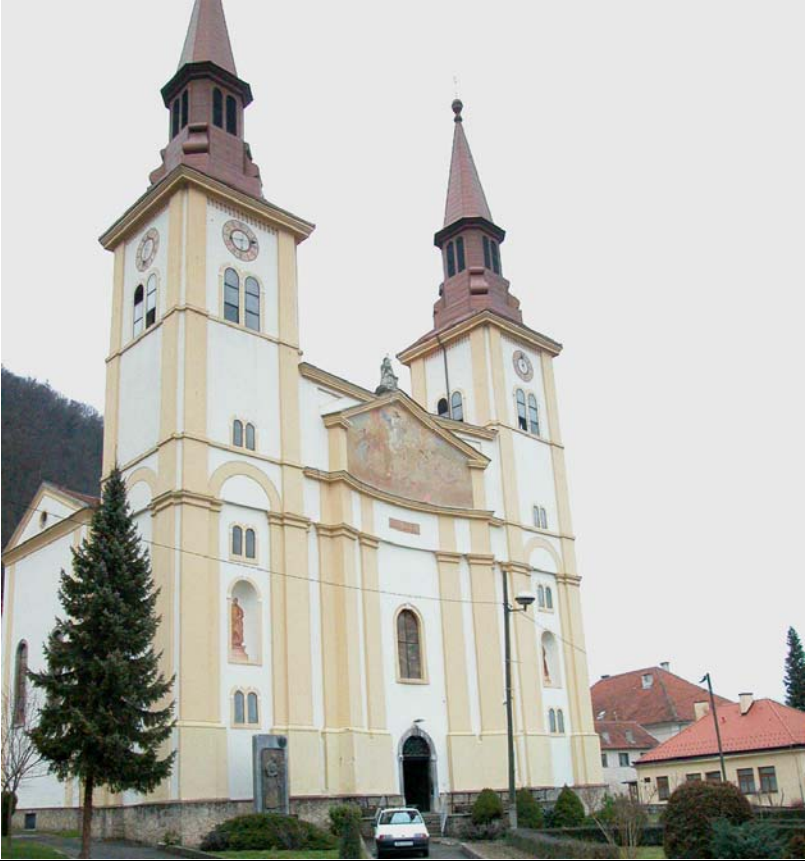
KONSTRUKTIVNI SKLOPOVI	Kupolasti svod lađe, češke kape svetišta i prostora pod pjevalištem, bačvasti svodovi prostorija bočno od svetišta.
GRADBENI MATERIJALI	Opeka, žbuka, crijep, drvo

<b>A-1</b>	
PROČELJA/OBLIKOVANJE	<p>Raščlamba unutrašnjeg prostora iščitava se u oblikovanju volumena. Dominantno je glavno pročelje koje se konkavno uvlači u odnosu na dva zvonika između kojih je stiješnjeno. U bočnom pogledu dominira kupolasti zaključak lađe kojoj su subordinirani volumeni plitkih bočnih kapela odnosno svetišta i njegovih bočnih prostorija. Zidne plohe svih pročelja raščlanjene su pilastrima. Glavno pročelje u vrhu ima zabatno zaključeno polje koje je dekorirano oslikom iz vremena obnove crkve u 19. stoljeću, a prikazuje Uznesenje Marijino. Na vrhu zabata je kip Bogorodice. Zvonici su razdjelnim vijencima podijeljeni u tri etaže nejednakih visina, perforirane biforama različitih veličina i nišama. U vrhu svakog zvonika je sat, a zaključuju ih šiljate kape poligonalne osnove s lanternom.</p>
OPREMA I DETALJI	<p>Glavni klasicistički oltar tipa tabernakul sa slikom Uznesenja Marijina iz 1833. g., dva bočna oltara u kapelama Sveta Tri kralja i Svih Svetih iz 1847. g., dva bočna oltara uz trijumfalni luk Sv. Josipa i Blažene Djevice Marije, propovjedaonica iz 1820. g., orgulje, napravljene 1834. g. za zagrebačku katedralu, a potom prebačene u pregradsku crkvu, ispovjedaonice, sakristijski ormar.</p> <p>Od kamenog inventara epitaf P. Keglevića s Raspećem iz sredine 16. stoljeća, nadgrobna ploča Š. Keglevića, grb J. Gorjupa s prikazom Boga Oca iz 1680. te dvije škropionice.</p>

KASNIJE INTERVENCIJE	<p>Crkva je obnovljena u razdoblju 1874. – 1876. g.</p>
GRAĐEVNO STANJE	<p>Dobro</p>
VRJEDNOVANJE	<p>Pregradska župna crkva ističe se svojim dimenzijama, ali i složenošću projekta te svakako stilskom kvalitetom i zrelošću. Riječ je o zrelobarokno prostornom rješenju koji se susreće na prostoru Štajerske. Iako direktnih dokaza nema, pretpostavlja se da je autor projekta mariborski majstor Johannes Fuchs.</p> <p>Svojim položajem i veličinom prepoznatljiva je vertikala grada, a ujedno i žarište vizura iz svih prilaza naselju. Kuna Gora u pozadini okvir je za sliku naselja kojim dominira pročelje crkve s dva barokna zvonika.</p>
SMJERNICE I UVJETI	<p>Obnovi pročelja trebaju prethoditi konzervatorsko restauratorska istraživanja - što podrazumijeva izradu konzervatorsko restauratorske studije kojom će se utvrditi svi slojevi pročelja i njihova vrijednost. U interijeru kod obnove zidnih oslika nezaobilazna su restauratorska istraživanja kojima će se definirati svi slikani i bojani slojevi kako bi valorizacija i odluka o prezentaciji bila što kvalitetnija.</p> <p>Za uređenje prostora Trga Gospe Kunagorske, uključivo i prostor oko župne crkve, župnog dvora, današnjeg muzeja i arheološkog lokaliteta srednjovjekovne crkve i groblja potrebno je izraditi program i projektni zadatak. Prije izrade glavnog projekta treba izraditi urbanističko-konzervatorsku studiju i provesti dostatna arheološka istraživanja.</p>

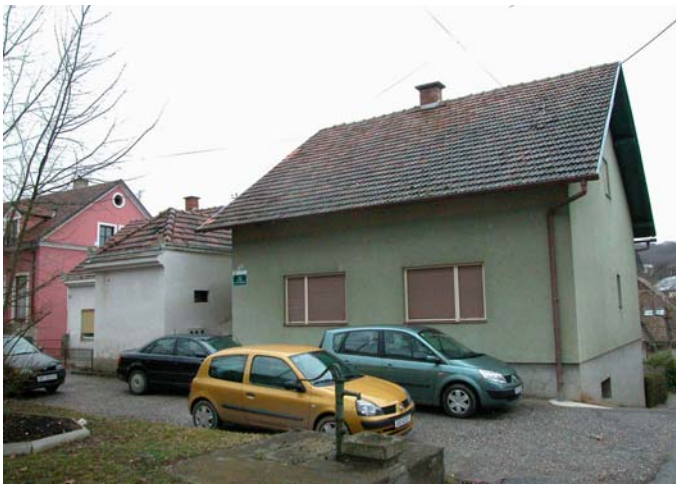
<b>A-5</b>		
ADRESA / k.č.	Trg Gospe Kunagorske 4	k.č. 504; k.o. Pregrada
VLASNIK / INVESTITOR	Gorup Milica	
FOTO

RAZDOBLJE/GODINA GRADNJE/ ADAPTACIJE	Oko 1950. godine
POLOŽAJ U PROSTORU (NA PARCELI)	Slobodno stojeća - uz ulični rub parcele, dužim pročeljem orijentirana prema ulici.
KATNOST	Podrum + Prizemlje
NAMJENA/FUNKCIJA	Stambena
PROSTORNA ORGANIZACIJA	Dvije prostorije orijentirane na trg
KONSTRUKTIVNI SKLOPOVI	Obodni zidovi, dvostrešno krovništvo
GRADBENI MATERIJALI	Opeka, drvo, žbuka, crijep
PROČELJA/OBLIKOVANJE	Ulično pročelje rastvoreno s dva prozorska otvora
OPREMA I DETALJI	Nema
KASNIJE INTERVENCIJE	-
GRAĐEVNO STANJE	Dobro
VRJEDNOVANJE	Ambijentalno prihvatljiva. Svojim arhitektonskim obilježjima ne doprinosi kvaliteti središnjeg gradskog prostora.
SMJERNICE I UVJETI	Održavanje u postojećim gabaritima, ili zamjenska gradnja kvalitetno oblikovanog pročelja suvremenim arhitektonskim izrazom, uz korištenje materijala završne obrade u skladu s lokalnim karakteristikama.

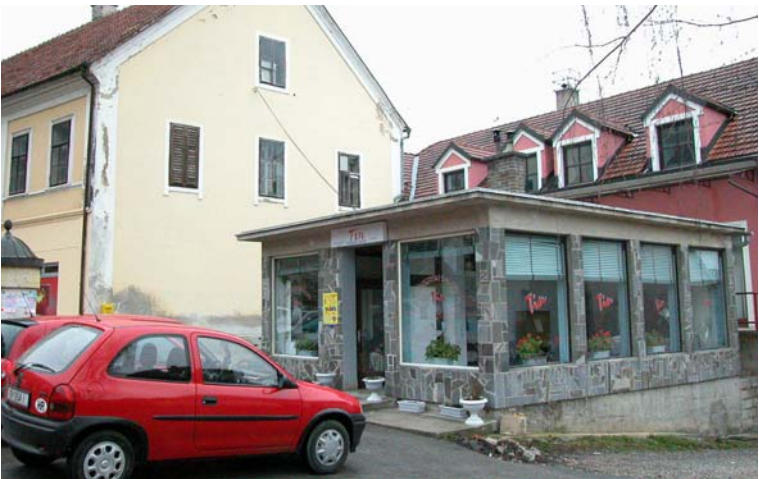
<b>A-6</b>		
ADRESA / k.č.	Trg Gospe Kunagorske 8	k.č. 498, 499; k.o. Pregrada
VLASNIK / INVESTITOR		
FOTO

RAZDOBLJE/GODINA GRADNJE/ ADAPTACIJE	90-ih 20. stoljeća
POLOŽAJ U PROSTORU (NA PARCELI)	Pouluugrađena-uvučena u odnosu na građevnu liniju, dužim pročeljem orijentirana prema trgu. Aneks prizemne visine ispred pročelja. Na parceli je početkom 20. stoljeća stajala drvena prizemna kuća naslonjena na uglovnu jednokatnicu.
KATNOST	Podrum + Prizemlje + Potkrovlje
NAMJENA/FUNKCIJA	Stambeno-poslovna (frizer)
PROSTORNA ORGANIZACIJA	Poslovni prostori u prizemlju
KONSTRUKTIVNI SKLOPOVI	AB konstrukcija
PROČELJA/OBLIKOVANJE	Žbuka, kolorirana intenzivnom bojom
OPREMA I DETALJI	Nema
KASNIJE INTERVENCIJE	-
GRAĐEVNO STANJE	Dobro
VRJEDNOVANJE	Neintegrirana, neprihvatljiva po oblikovanju, naročito krovnih kućica. Potreban redizajn pročelja. Prizemni aneks treba ukloniti.
SMJERNICE I UVJETI	U okviru projekta uređenja trga treba ukloniti prizemni aneks te predložiti redizajn pročelja. Katni dio zabatnog pročelja kuće na uglu treba ostati vidljiv. Zahtijeva se kvalitetno oblikovanje pročelja suvremenim arhitektonskim izrazom i korištenje materijala završne obrade u skladu s lokalnim karakteristikama

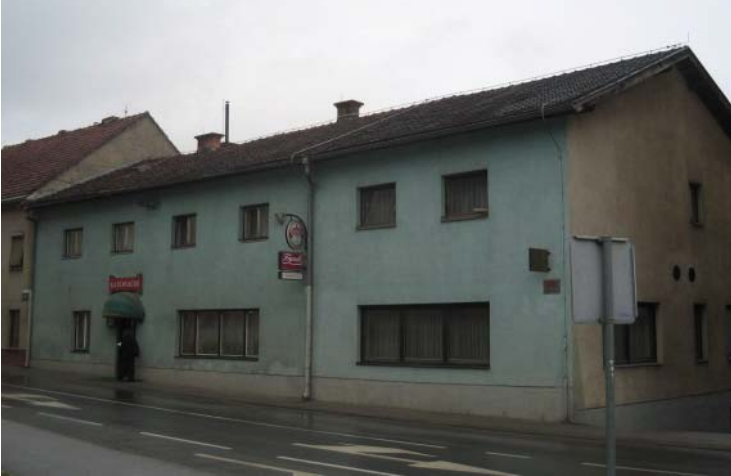
<b>A-9</b>		
ADRESA / k.č.	Trg Gospe Kunagorske 15	k.č. 375; k.o. Pregrada
VLASNIK / INVESTITOR		
FOTO

RAZDOBLJE/GODINA GRADNJE/ ADAPTACIJE	60-ih godina 20. stoljeća
POLOŽAJ U PROSTORU (NA PARCELI)	Pouluugrađena - uz ulični rub parcele, dužim pročeljem orijentirana prema ulici. Sagrađena na mjestu nekadašnje građevine prizemne visine.
KATNOST	Prizemlje + 1 kat
NAMJENA/FUNKCIJA	Poslovna (hotel)
PROSTORNA ORGANIZACIJA	Glavne prostorije orijentirane na trg
KONSTRUKTIVNI SKLOPOVI	Obodni nosivi zidovi, dvostrešno krovništvo
GRADBENI MATERIJALI	Opeka, drvo, žbuka, crijep
PROČELJA/OBLIKOVANJE	Pročelje kata rastvoreno sa šest prozorskih otvora, u prizemlju dva velika izdužena otvora, ulaz te prozor istih dimenzija kao na katu. Nekvalitetno oblikovanje.
OPREMA I DETALJI	Očuvana
KASNIJE INTERVENCIJE	-
GRAĐEVNO STANJE	Dobro
VRJEDNOVANJE	Ambijentalno prihvatljiva po svojem volumenu, uz redizajn pročelja.
SMJERNICE I UVJETI	Održavanje, redizajn pročelja, moguća korekcija krovne plohe, zatvaranje strehe krovnim vijencem. zahtijeva se kvalitetno oblikovanje pročelja suvremenim arhitektonskim izrazom i korištenje materijala završne obrade u skladu s lokalnim karakteristikama.

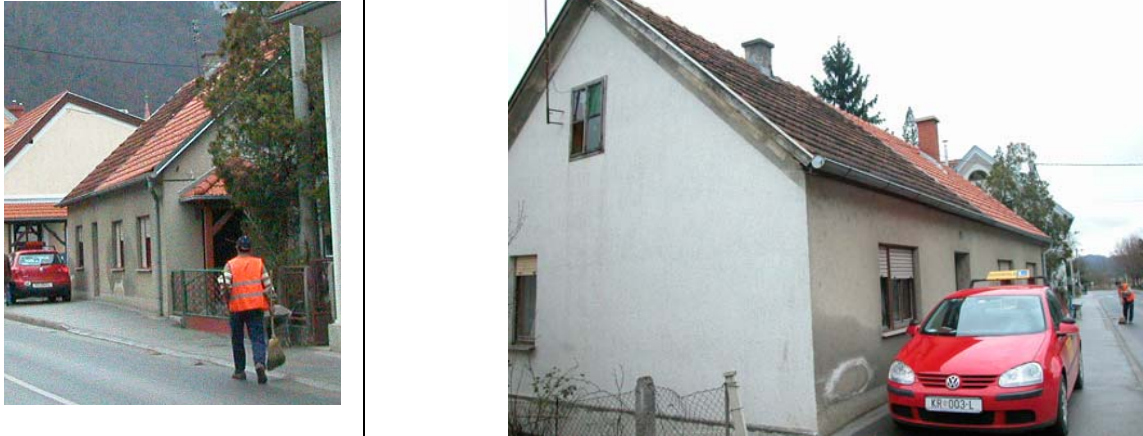
<b>B-2</b>		
ADRESA / k.č.	Ulica Ljudevita Gaja 5 i 7	k.č. 558, 559; k.o. Pregrada
VLASNIK / INVESTITOR		
FOTO

RAZDOBLJE/GODINA GRADNJE/ ADAPTACIJE	60-ih godina 20. stoljeća
POLOŽAJ U PROSTORU (NA PARCELI)	Slobodnostojeća - uz ulični rub parcele, dužim pročeljem orijentirana prema ulici.
KATNOST	Podrum+ Prizemlje
NAMJENA/FUNKCIJA	Stambena
PROSTORNA ORGANIZACIJA	Sobe orijentirane na ulicu
KONSTRUKTIVNI SKLOPOVI	Obodni zidovi, dvostrešno krovništvo
GRADBENI MATERIJALI	Opeka, žbuka, crijep
PROČELJA/OBLIKOVANJE	Ulično pročelje rastvoreno s tri prozorske osi i ulazom.
OPREMA I DETALJI	Nema vrijednih oblikovnih elemenata
KASNIJE INTERVENCIJE	Nema
GRAĐEVNO STANJE	Dobro
VRJEDNOVANJE	Ambijentalni značaj, prihvatljiva po svojem volumenu .
SMJERNICE I UVJETI	Održavanje, redizajn pročelja.

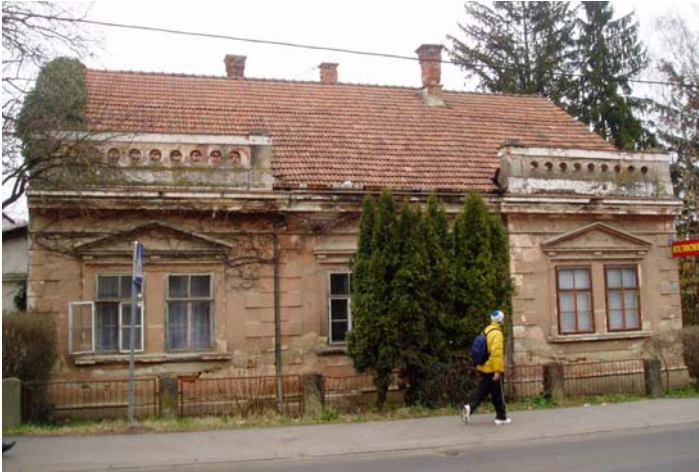
<b>B-4</b>		
ADRESA / k.č.	Ulica Ljudevita Gaja 11	k.č. 561/1; k.o. Pregrada
VLASNIK / INVESTITOR		
FOTO

RAZDOBLJE/GODINA GRADNJE/	Kraj 19. stoljeća
POLOŽAJ U PROSTORU (NA PARCELI)	Slobodnostojeća, uzdužno položena uz ulični rub parcele
KATNOST	Podrum + Prizemlje
NAMJENA/FUNKCIJA	Stambeno poslovna
PROSTORNA ORGANIZACIJA	Unutar pravokutnog tlocrta prostor je organiziran na klasičan način uzdužnim hodnikom u stražnjem dijelu iz kojeg se pristupa prostorijama koje se nižu uz glavno pročelje.
KONSTRUKTIVNI SKLOPOVI	Drveni grednici
GRADBENI MATERIJALI	Opeka, žbuka, crijep
PROČELJA/OBLIKOVANJE	Prizemnica pravokutne osnove sa dvostrešnim krovom. Glavno ulično pročelje oblikovano je u tri polja na način da su bočna blago istaknuta u odnosu na središnje te se doimaju poput rizalitnih istaka. Svako polje definirano je vertikalama od kvadara u žbuci, a zaključuje ih profilirani kontinuirani vijenac. Bočna su polja naglašena atikama ravnog zaključka na čijim rubovima su nekada bile vjerojatno vaze, a danas su ostali samo tragovi postamenata. Unutar ovih polja su po dva prozora objedinjena trokutnim zabatima i profiliranim klupčicama. U središnjem polju su dva prozora s ravnim profiliranim nadstrešnicama. Riječ je o zrelo-historicističkoj arhitektonskoj plastici karakterističnoj za kraj 19. stoljeća.

OPREMA I DETALJI	Vrijedni postojeći detalji oko prozora i kod krovišta
KASNIJE INTERVENCIJE	Sva su pročelja prekrivena hirofom.
GRAĐEVNO STANJE	Srednje
VRJEDNOVANJE	Arhitektonska i ambijentalna
SMJERNICE I UVJETI	Obnova i građevinska sanacija unutrašnjosti i pročelja prema izvornom stanju. U interijeru treba očuvati izvorne konstruktivne sklopove, svu kvalitetnu stolariju iz vremena gradnje, podne obloge i ostale kvalitetne dijelove unutrašnjeg uređenja.

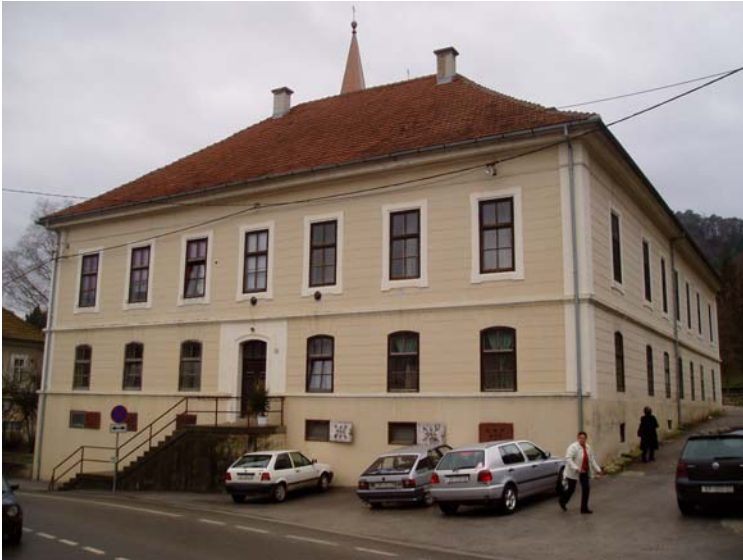
<b>C-4</b>	
ADRESA / k.č.	Kostelgradska 5, k.č. 403; k.o. Pregrada
VLASNIK / INVESTITOR	Prvi vlasnici Keglevići, nasljednici obitelj Kaučić
FOTO

RAZDOBLJE/GODINA GRADNJE/	Sredina 19. stoljeća
POLOŽAJ U PROSTORU (NA PARCELI)	Slobodnostojeća, glavnim krilom orijentirana prema cesti, parcela pravokutnog oblika.
KATNOST	Podrum + Visoko prizemlje + 1 kat
NAMJENA/FUNKCIJA	Izvorna namjena bila je poslovna – Kotarski sud. Danas stambena namjena
PROSTORNA ORGANIZACIJA	U tlocrt formiran je dogradnjom južnog bočnog krila zgradi L tlocrta. Glavno ulično krilo šire je od bočnih i prostorno je definirano središnjim hodnikom iz kojeg se pristupa dvokrakom stubištu kao i prostorijama koje se nižu uz prednji obodni zid. U bočnim krilima su stanovi kojima se pristupa iz spomenutog središnjeg hodnika. Prizemlje i kat imaju jednaku prostornu organizaciju s razlikom što u prizemnoj etaži postoji središnje pozicioniran hodnik koji vodi do hodnika koji čini komunikacijsku jezgru zgrade.
KONSTRUKTIVNI SKLOPOVI	Svi prostori zaključeni su ravnim stropovima.
GRADBENI MATERIJALI	Opeka, žbuka, crijep, drvo

PROČELJA/OBLIKOVANJE	Glavno krilo zaključeno je četverostrešnim krovom koje nadvisuje krovovišta bočnih krila. Izvorni volumen kojeg čini glavno ulično i bočno sjeverno krilo ima plohe svih pročelja, uključujući i dvorišna, objedinjena kontinuiranim razdjelnim i zaključnim vijencima koji definiraju zone podruma, visokog prizemlja i kata. Glavno pročelje artikulirano je u sedam osi sa središnje pozicioniranim glavnim ulazom kao jedinom naznakom centralne osi. Stubište kojim se pristupa glavnom ulazu prislonjeno je paralelno uz pročelje. Južno bočno pročelje glavnog krila organizirano je u tri osi dok je sjeverno bočno povezano s bočnim krilom u jedinstvenu cjelinu artikuliranu sa sedam osi. Bridovi volumena su naglašeni ugaonim pilastrima. Plohe prizemne i katne zone obrađene su horizontalnim trakama u žbuci dok je ploha podrumске zone u zaglađenoj žbuci. Prozori prizemlja, segmentnog zaključka, nisu naglašeni. Prozori katne zone imaju okvire s ugaonim pravokutnim istacima.

<b>C-4</b>	
OPREMA I DETALJI	Drveno dvokrako stubište
KASNIJE INTERVENCIJE	Dogradnja južnog krila čime se formira tlocrtna U forma. Ovo krilo razlikuje se volumenom, obradom pročelja kao i oblicima otvora od dvaju starijih krila.
GRAĐEVNO STANJE	Dobro-srednje
VRJEDNOVANJE	Arhitektonska i ambijentalna vrijednost. Klasicistička građevina po svom volumenu, artikulaciji pročelja i prostornoj organizaciji s baroknim morfološkim elementima (prozorski okviri).
SMJERNICE I UVJETI	Održavanje u svim elementima izvornog oblikovanja (pročelja, stolarije, materijala obrade). Građevinska sanacija i mogućnost adaptacija u interijeru uz očuvanje prostorne organizacije reprezentativnih prostorija.

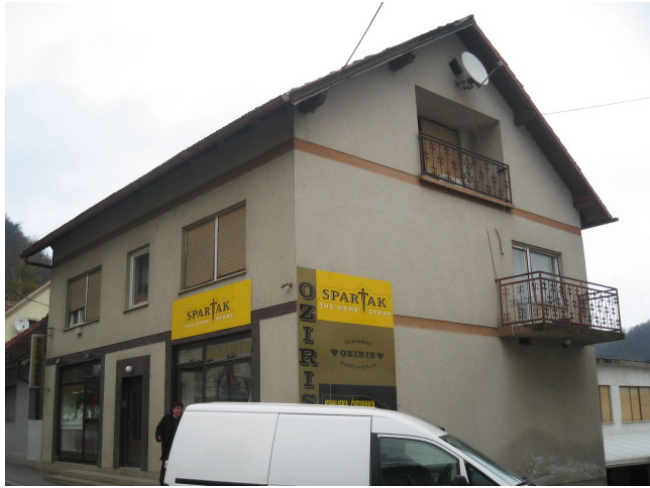
<b>C-5</b>		
ADRESA / k.č.	Kostelgradska 6	k.č. 383; k.o. Pregrada
VLASNIK / INVESTITOR		
FOTO

RAZDOBLJE/GODINA GRADNJE/ ADAPTACIJE	60-ih godina 20. stoljeća
POLOŽAJ U PROSTORU (NA PARCELI)	Slobodnostojeća, smještena uz ulični rub parcele, dužim pročeljem orijentirana prema ulici.
KATNOST	Podrum + Prizemlje + 1 kat
NAMJENA/FUNKCIJA	Stambeno poslovna, trgovina u prizemlju
PROSTORNA ORGANIZACIJA	Reprezentativne prostorije orijentirane na ulicu
KONSTRUKTIVNI SKLOPOVI	Obodni nosivi zidovi, betonske ploče
GRADBENI MATERIJALI	Opeka, žbuka, drvo, crijep
PROČELJA/OBLIKOVANJE	Pročelje rastvoreno s tri prozorska otvora na katu, a u prizemlju s centralno postavljenim ulazom i izlogom sa svake strane
OPREMA I DETALJI	Dizajn 60-ih godina (stolarija, bravarija)
KASNIJE INTERVENCIJE	Nema
GRAĐEVNO STANJE	Dobro
VRJEDNOVANJE	Prihvatljiva u pogledu gabarita, ali nekvalitetno oblikovanje.
SMJERNICE I UVJETI	Redizajn pročelja, zatvaranje strehe krovnim vijencem, uklanjanje predimenzioniranih reklamnih natpisa.

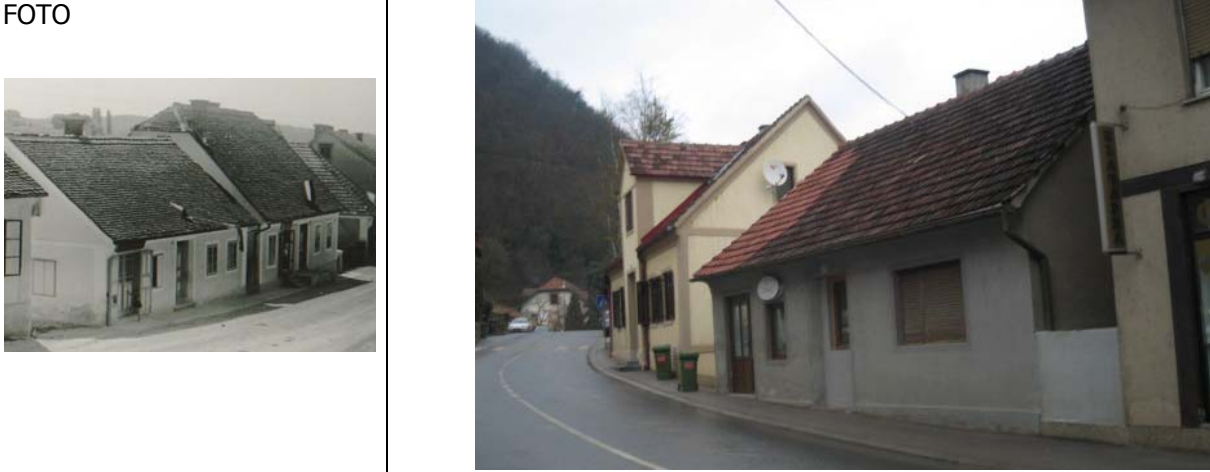
<b>C-7</b>		
ADRESA / k.č.	Kostelgradska 8	k.č. 384; k.o. Pregrada
VLASNIK / INVESTITOR		
FOTO

RAZDOBLJE/GODINA GRADNJE/ ADAPTACIJE	kraj 19. stoljeća
POLOŽAJ U PROSTORU (NA PARCELI)	Poluugrađena smještena uz ulični rub parcele, dužim pročeljem orijentirana prema ulici. Ostali objekti (skladište) su u dubinu parcele.
KATNOST	Podrum + Prizemlje
NAMJENA/FUNKCIJA	Stambeno poslovna, frizerski salon
PROSTORNA ORGANIZACIJA	Izvorno lokal uz sjeverno pročelje, a stambeni prostor na južnom dijelu građevine.
KONSTRUKTIVNI SKLOPOVI	
GRADBENI MATERIJALI	Zidovi od opeke, drveni grednici.
PROČELJA/OBLIKOVANJE	Ulično pročelje izvorno je bilo rastvoreno s tri prozorska otvora, lateralno postavljenim vratima za lokal s drvenim kopcima, te ulaznim vratima u stambeni dio. Oko prozora i vrata plitko istaknute špalete. Jednostavno profiliran vijenac.
OPREMA I DETALJI	Nema izvornih detalja pročelja
KASNIJE INTERVENCIJE	Promijenjeno oblikovanje uličnog pročelja
GRAĐEVNO STANJE	Osrednje
VRJEDNOVANJE	Ambijentalno arhitektonska vrijednost, pripada starijem sloju građevne strukture Pregrade.

SMJERNICE I UVJETI	Održavanje. sanacija i adaptacija u postojećim gabaritima, restitucija pročelja. Moguća dogradnja u dvorištu.

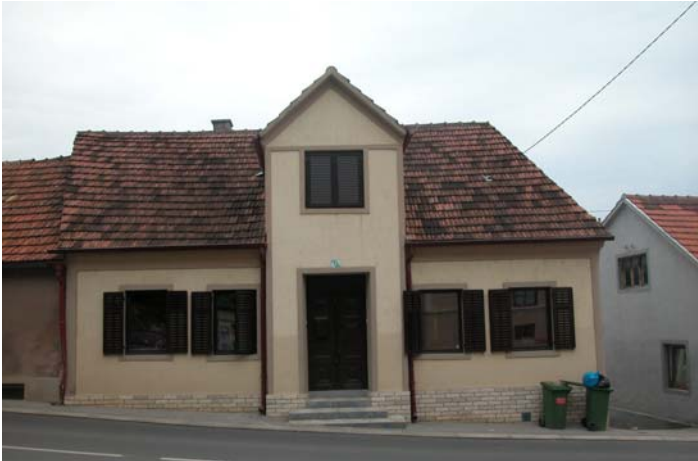
<b>C-9</b>		
ADRESA / k.č.	Kostelgradska 10	k.č. 387; k.o. Pregrada
VLASNIK / INVESTITOR		
FOTO

RAZDOBLJE/GODINA GRADNJE/ ADAPTACIJE	Kraj 19. stoljeća
POLOŽAJ U PROSTORU (NA PARCELI)	Slobodnostojeća, položena uzdužno uz cestu, uz ulični rub malene pravokutne parcele (L tlocrt formiran kasnijom dogradnjom dvorišnog krila)
KATNOST	Podrum + P
NAMJENA/FUNKCIJA	Stambena
PROSTORNA ORGANIZACIJA	U recentnoj adaptaciji izgubljena je izvorna prostorna organizacija.
KONSTRUKTIVNI SKLOPOVI	Svodovi u podrumu, drveni grednici na katu.
GRADBENI MATERIJALI	Opeka, žbuka, crijep, kamen
PROČELJA/OBLIKOVANJE	Prizemnica pravokutne osnove, zaključena dvostrešnim krovom, uzdužnim pročeljem orijentirana je na ulicu. U recentnoj obnovi zadržana je osnovna artikulacija pročelja u pet osi ujednačena ritma. Središnja os je naglašena rizično istaknutom zonom s vratima i širokom krovnom kućicom. Plastika nije izvorna već su stari oblici ponovljeni u novoj žbuci – okviri prozora, trake. Sokl je obložen kamenom.
OPREMA I DETALJI	Stolarija je izmijenjena.

KASNIJE INTERVENCIJE	Pregradnja u interijeru, obnova glavnog uličnog pročelja.
GRAĐEVNO STANJE	Dobro
VRJEDNOVANJE	Ambijentalno
SMJERNICE I UVJETI	Restitucija pročelja prema eventualnim očuvanim elementima, starim fotografijama i analognim primjerima.

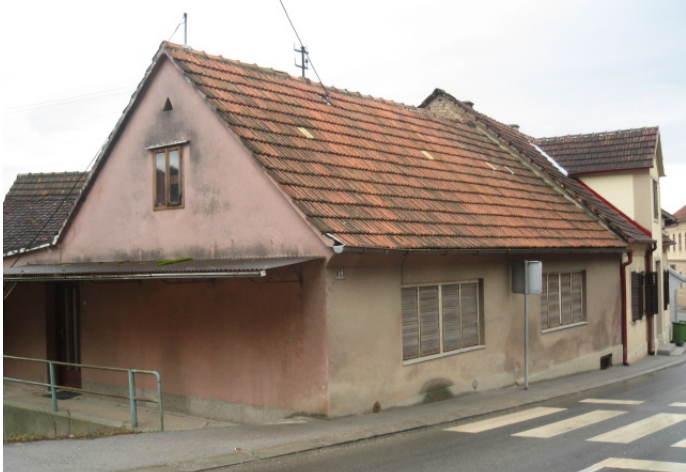
<b>C-11</b>		
ADRESA / k.č.	Kostelgradska 12	k.č. 389; k.o. Pregrada
VLASNIK / INVESTITOR		
FOTO

RAZDOBLJE/GODINA GRADNJE/ ADAPTACIJE	Prva polovica 20. stoljeća
POLOŽAJ U PROSTORU (NA PARCELI)	Poluugrađena, smještena uz ulični rub parcele, dužim pročeljem orijentirana prema ulici.
KATNOST	Prizemlje
NAMJENA/FUNKCIJA	Stambena
PROSTORNA ORGANIZACIJA	Dvije prostorije orijentirane na ulicu
KONSTRUKTIVNI SKLOPOVI	Obodni zidovi, drveni grednici, dvostrešno krovšte
GRADBENI MATERIJALI	Opeka, žbuka, drvo, crijep
PROČELJA/OBLIKOVANJE	Ulično pročelje rastvoreno s dva široka prozorska otvora (prošireni u adaptaciji 60-ih godina)
OPREMA I DETALJI	Djelomično očuvana izvorna stolarija
KASNIJE INTERVENCIJE	Nadstrešnica na zabatnom pročelju
GRAĐEVNO STANJE	Osrednje
VRJEDNOVANJE	Ambijentalna vrijednost.
SMJERNICE I UVJETI	Održavanje kroz namjenu koja će omogućiti prezentaciju izvornih graditeljskih oblika i restituciju pročelja.

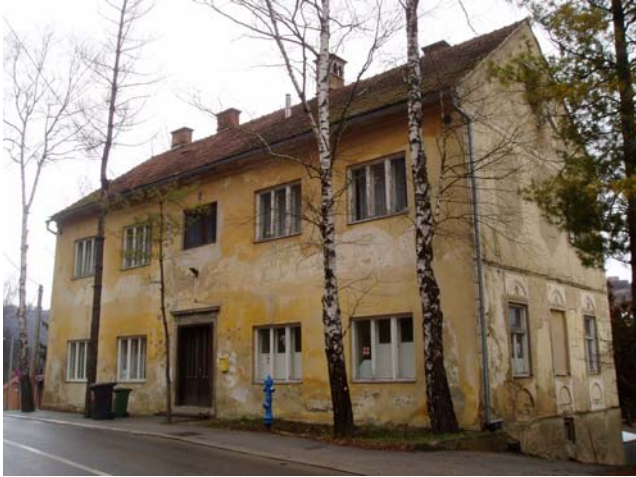
<b>C-15</b>		
ADRESA / k.č.	Kostelgradska 18	k.č. 391; k.o. Pregrada
VLASNIK / INVESTITOR	Prvi vlasnik obitelj Keglević	
FOTO

RAZDOBLJE/GODINA GRADNJE/ ADAPTACIJE	Sagrađena 1842/45., u drugoj polovini 20. stoljeća adaptirana, a glavno pročelje preoblikovano.
POLOŽAJ U PROSTORU (NA PARCELI)	Slobodnostojeća u prostoru, položena uz rub pravokutne parcele, uzdužno uz cestu.
KATNOST	Podrum + Prizemlje + 1 kat
NAMJENA/FUNKCIJA	Danas Crveni križ koristi prostorije prizemlja, a na katu su stanovi.
PROSTORNA ORGANIZACIJA	Prostor je organiziran unutar osnovnog T tlocrta. Središnji hodnik cijelom duljinom zgrade čini komunikacijsku jezgru. Iz njega se pristupa bočnim prostorijama koje su međusobno povezane. Kat je organiziran na način da se prostorije nižu uz glavno ulično pročelje dok su hodnik i stubište u stražnjem dijelu. Sve prostorije podruma imaju pruski svod.
KONSTRUKTIVNI SKLOPOVI	Pruske kape u nekim prostorijama prizemlja i cijelom podrumu. Većinu prostorija prizemlja te sve prostorije kata imaju ravne stropove.
GRADBENI MATERIJALI	Opeka, žbuka, crijep, drvo

PROČELJA/OBLIKOVANJE	Katnica T tlocrta zaključena je dvostrešnim krovom. Artikulacija glavnog pročelja potječe iz druge polovine 20. st. kada je izvorno pročelje preoblikovano. Riječ je o karakterističnim prozorima polegnutima na dulju stranicu, simetrično raspoređenima u pet osi. U središnjoj osi je ulazni portal iz vremena gradnje zgrade. Na južnom bočnom pročelju vidljivi su tragovi izvorne artikulacije. Riječ je o lukovima unutar kojih je reljefna dekoracija - karakteristika prve polovice 19. stoljeća.
OPREMA I DETALJI	Nema
KASNIJE INTERVENCIJE	U drugoj polovici 20. stoljeća glavno pročelje je potpuno preoblikovano na način da je izvorna plastika vjerojatno otučena te je navučena cementna zaglađena žbuka. Izmijenjen je format prozora. U prizemlju postavljena teraco podna obloga.
GRAĐEVNO STANJE	Stropovi u prostorijama prizemlja ulegnuti, vlaga
VRJEDNOVANJE	Arhitektonska i ambijentalna vrijednost

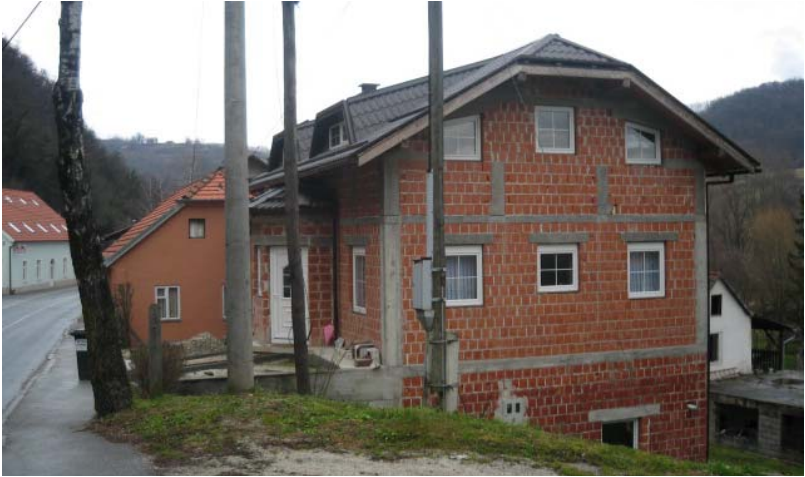
<b>C-17</b>		
ADRESA / k.č.	Kostelgradska 22	k.č. 257; k.o. Pregrada
VLASNIK / INVESTITOR		
FOTO

RAZDOBLJE/GODINA GRADNJE/ ADAPTACIJE	2006. g.
POLOŽAJ U PROSTORU (NA PARCELI)	Slobodnostojeća. Uvučena od uličnog ruba parcele, dužim pročeljem orijentirana prema ulici.
KATNOST	Podrum + Prizemlje + Potkrovlje
NAMJENA/FUNKCIJA	Stambena
PROSTORNA ORGANIZACIJA	Prilagođena suvremenim zahtjevima
KONSTRUKTIVNI SKLOPOVI	Betonske ploče
GRADBENI MATERIJALI	Blok opeka, beton, tegola
PROČELJA/OBLIKOVANJE	Nema
OPREMA I DETALJI	Nema
KASNIJE INTERVENCIJE	Nema
GRAĐEVNO STANJE	Nedovršena gradnja
VRJEDNOVANJE	Neintegrirana – prostorni konflikt zbog nepoštivanja građevne linije, preplitkog krovišta, nekvalitetnog oblikovanja i materijala završne obrade.
SMJERNICE I UVJETI	Redizajn, formiranje pune ograde prema ulici, hortikultura obrada jugozapadnog ruba parcele autohtonom visokom vegetacijom.

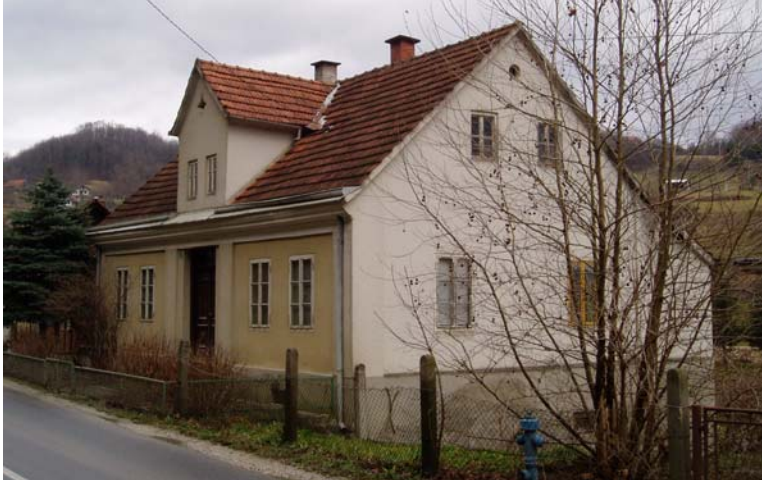
<b>C-23</b>		
ADRESA / k.č.	Kostelgradska 38	k.č. 287; k.o. Pregrada
VLASNIK / INVESTITOR		
FOTO

RAZDOBLJE/GODINA GRADNJE/ ADAPTACIJE	Sredina 19. stoljeća
POLOŽAJ U PROSTORU (NA PARCELI)	Slobodnostojeća, uzdužnim pročeljem položena uz ulični rub parcele.
KATNOST	Podrum + Prizemlje + Potkrovlje
NAMJENA/FUNKCIJA	Stambena
PROSTORNA ORGANIZACIJA	Unutar pravokutne osnove prostor je organiziran na način da se iz središnjeg hodnika, komunikacijske jezgre, pristupa bočnim prostorijama.
KONSTRUKTIVNI SKLOPOVI	Ravni stropovi
GRADBENI MATERIJALI	Opeka, žbuka, crijep, drvo
PROČELJA/OBLIKOVANJE	Pravokutna prizemnica zaključena je dvostrešnim krovom. Glavno ulično pročelje artikulirano je u pet osi. Središnja os naglašena je glavnim ulazom i širokom krovnom kućicom sa dva prozora koja dominira pročeljem i određuje njegov karakter. Pročeljna ploha zaključena je vijencem stepenaste profilacije.
KASNIJE INTERVENCIJE	Adaptacija prostora i obnova pročelja
GRAĐEVNO STANJE	Dobro
VRJEDNOVANJE	Ambijentalno arhitektonska

SMJERNICE I UVJETI	Održavanje i prezentacija izvornih graditeljskih oblika. Moguće adaptacije u interijeru.

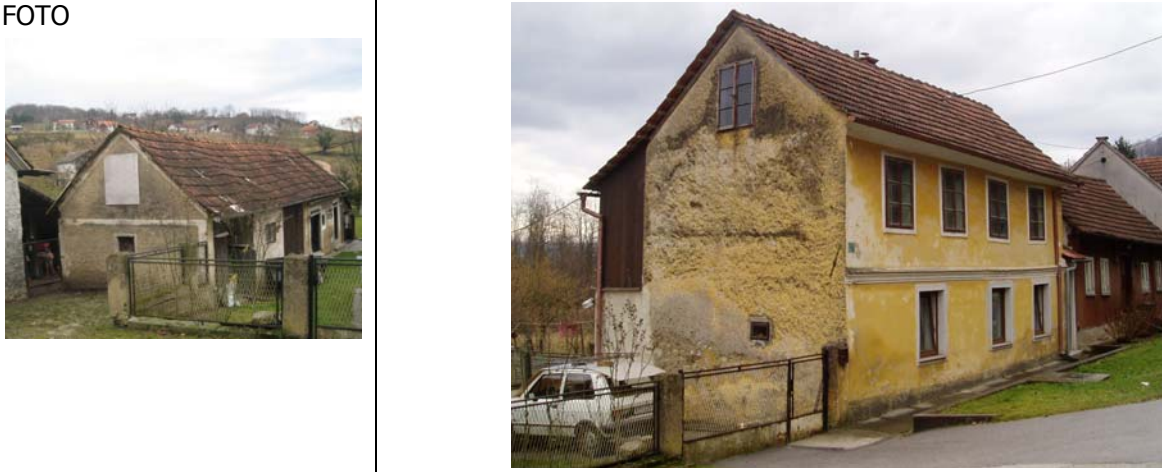
<b>C-25</b>		
ADRESA / k.č.	Kostelgradska 42	k.č. 294; k.o. Pregrada
VLASNIK / INVESTITOR		
FOTO

RAZDOBLJE/GODINA GRADNJE/	Sredina 19. stoljeća
POLOŽAJ U PROSTORU (NA PARCELI)	Slobodnostojeća katnica položena uz ulični rub parcele.
KATNOST	Prizemlje + 1 kat
NAMJENA/FUNKCIJA	Stambena
PROSTORNA ORGANIZACIJA	Ulaz iz dvorišta preko drvenog trijema. Glavne prostorije orijentirane na ulicu
KONSTRUKTIVNI SKLOPOVI	Ravni stropovi – drveni grednici
GRADBENI MATERIJALI	Opeka, žbuka, crijep, drvo
PROČELJA/OBLIKOVANJE	Glavno ulično pročelje ima razdjelnim vijencem odijeljenu prizemnu od katne zone. U katu su četiri, a u prizemlju tri prozora. Ulaz je na južnom bočnom pročelju. Stražnje istočno pročelje ima drvenu terasu (ganjak) s koje se pristupa prostoru kata.
KASNIJE INTERVENCIJE	Zamjena stolarije u prizemlju
GRAĐEVNO STANJE	Loše
VRJEDNOVANJE	Arhitektonska i ambijentalna vrijednost stambene i gospodarske zgrade.
SMJERNICE I UVJETI	Održavanje u izvornim gabaritima i elementima oblikovanja pročelja. Zadržavanje stare stolarije.

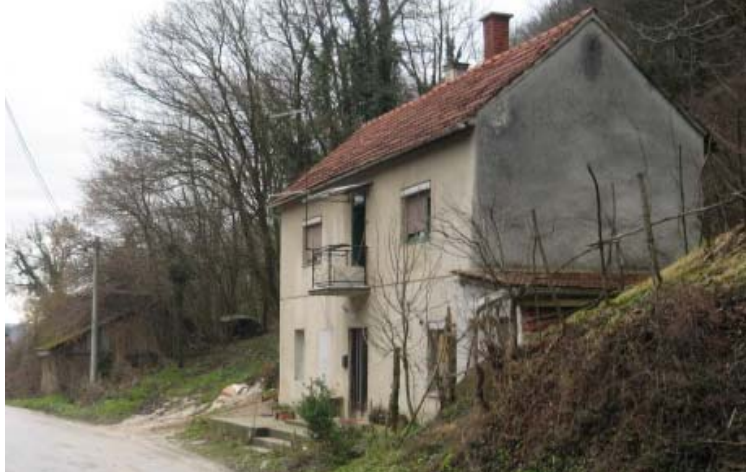
<b>C-27</b>		
ADRESA / k.č.	Kostelgradska 123	k.č. 11; k.o. Pregrada
VLASNIK / INVESTITOR		
FOTO

RAZDOBLJE/GODINA GRADNJE/ADAPTACIJE	Prva polovica 20. stoljeća
POLOŽAJ U PROSTORU (NA PARCELI)	Slobodnostojeća. Uvučena od ruba ceste cca 2 m, dužim pročeljem orijentirana prema ulici. Gospodarski objekt na južnom (uličnom) rubu parcele.
KATNOST	Prizemlje +1 kat
NAMJENA/FUNKCIJA	Stambena
PROSTORNA ORGANIZACIJA	Ulaz i stepenište na sredini uličnog pročelja zgrade. Glavne prostorije orijentirane na ulicu.
KONSTRUKTIVNI SKLOPOVI	Zidani obodni zidovi, drveni grednici
GRADBENI MATERIJALI	Opeka, žbuka, drvo, crijep
PROČELJA/OBLIKOVANJE	Na sredini uličnog pročelja ulaz a iznad njega mali balkon, obostrano po jedan prozorski otvor. Plitki krovni vijenac.
OPREMA I DETALJI	Nema vrijednih elemenata
KASNIJE INTERVENCIJE	Promijenjen oblik nekadašnjih prozora
GRAĐEVNO STANJE	Osrednje
VRJEDNOVANJE	Ambijentalni značaj stambene i gospodarske građevine.
SMJERNICE I UVJETI	Ukoliko se na temelju izvješća o stabilnosti konstruktivnih sklopova (koje mora biti izrađeno od ovlaštenog statičara za rad na kulturnim dobrima), ocijeni da su radovi na sanaciji građevine neekonomični, moguće je uklanjanje dijelova građevine ili u cijelosti. Dopusštenje za uklanjanje građevine izdaje nadležni konzervatorski odjel na temelju arhitektonske snimke građevine u m.j. 1:50 i statičkog izvješća. Na istoj lokaciji moguća je gradnja zamjenske građevine, istog (sličnog gabarita). U oblikovanju pročelja treba koristiti oblike karakteristične za lokalnu arhitekturu.: prozorske otvore pravokutnog oblika, s dužom vertikalnom osi, drvenu stolariju. Istak strehe ne može biti veći od 40 cm. Alternativno – visokokvalitetna arhitektura suvremenog autorskog izraza.

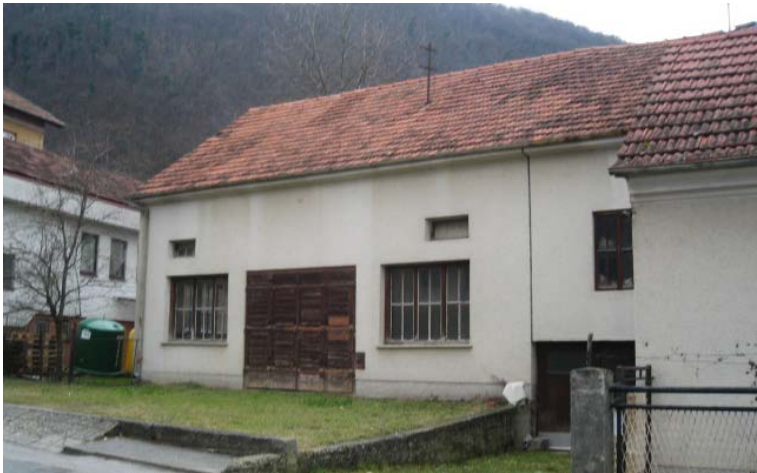
<b>D-1</b>		
ADRESA / k.č.	Obrtnička 1	k.č. 373; k.o. Pregrada
VLASNIK / INVESTITOR		
FOTO

RAZDOBLJE/GODINA GRADNJE/ ADAPTACIJE	Oko 1930.
POLOŽAJ U PROSTORU (NA PARCELI)	Slobodnostojeća. Uvučena od građevne linije, dužim pročeljem orijentirana prema ulici.
KATNOST	Podrum + Prizemlje
NAMJENA/FUNKCIJA	Poslovna, skladište
PROSTORNA ORGANIZACIJA	Ulaz na sredini uličnog pročelja, jednodnostorna građevina.
KONSTRUKTIVNI SKLOPOVI	Obodni zidovi, dvostrešno krovništvo
GRADBENI MATERIJALI	Opeka, žbuka, drvo, crijep
PROČELJA/OBLIKOVANJE	Bez posebnih oblikovnih elemenata
OPREMA I DETALJI	Prozorska stolarija karakteristična za gospodarske građevine
KASNIJE INTERVENCIJE	Nema
GRAĐEVNO STANJE	Osrednje
VRJEDNOVANJE	Ambijentalna vrijednost
SMJERNICE I UVJETI	Ukoliko se na temelju izvješća o stabilnosti konstruktivnih sklopova (koje mora biti izrađeno od ovlaštenog statičara za rad na kulturnim dobrima), ocijeni da su radovi na sanaciji građevine neekonomični, moguće je uklanjanje dijelova građevine ili u cijelosti. Dopuštenje za uklanjanje građevine izdaje nadležni konzervatorski odjel na temelju arhitektonske snimke građevine u mj. 1:50 i statičkog izvješća. Na građevnoj liniji ulice moguća je gradnja zamjenske građevine, istog (sličnog gabarita). U oblikovanju pročelja treba koristiti oblike karakteristične za lokalnu arhitekturu: prozorske otvore pravokutnog oblika, s dužom vertikalnom osi, drvenu stolariju.. Alternativno – visokokvalitetna arhitektura suvremenog autorskog izraza.

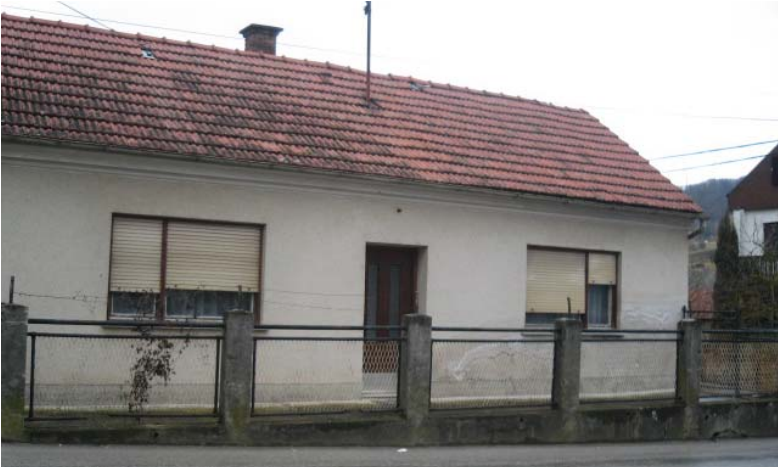
<b>D-2</b>		
ADRESA / k.č.	Obrtnička 3	k.č. 373; k.o. Pregrada
VLASNIK / INVESTITOR		
FOTO

RAZDOBLJE/GODINA GRADNJE/ ADAPTACIJE	Prva polovica 20. stoljeća
POLOŽAJ U PROSTORU (NA PARCELI)	Slobodnostojeća. Uvučena od regulacijske linije ulice, dužim pročeljem orijentirana prema ulici.
KATNOST	Prizemlje
NAMJENA/FUNKCIJA	Stambeno poslovna
PROSTORNA ORGANIZACIJA	Ulaz sa ulice, po sredini pročelja. Obostrano od ulaza po jedna prostorija.
KONSTRUKTIVNI SKLOPOVI	Obodni zidovi, drveni grednici, dvostrešno krovšte
GRADBENI MATERIJALI	Opeka, žbuka, drvo, crijep
PROČELJA/OBLIKOVANJE	Centralno simetrično u odnosu na ulaz. Dvije prozorske osi.
OPREMA I DETALJI	Nema izvornih elemenata oblikovanja
KASNIJE INTERVENCIJE	Promijenjen oblik i veličina prozora
GRAĐEVNO STANJE	Osrednje
VRJEDNOVANJE	Ambijentalna vrijednost
SMJERNICE I UVJETI	Održavanje kroz namjenu koja će omogućiti prezentaciju izvornih graditeljskih oblika. Moguća zamjenska gradnja max P+1.

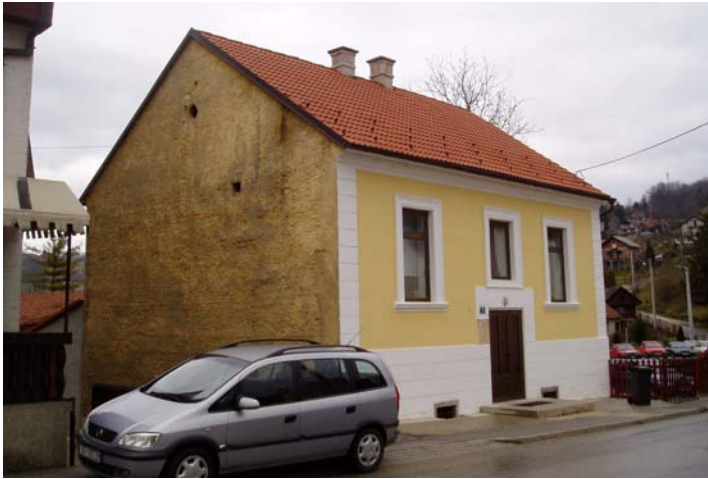
<b>D-4</b>		
ADRESA / k.č.	Obrtnička 5	k.č. 370; k.o. Pregrada
VLASNIK / INVESTITOR		
FOTO

RAZDOBLJE/GODINA GRADNJE/	Prijelaz sa 19. na 20. stoljeće
POLOŽAJ U PROSTORU (NA PARCELI)	Slobodnostojeća, položena uz ulični rub malene pravokutne parcele
KATNOST	Podrum + Visoko prizemlje
NAMJENA/FUNKCIJA	Stambena
PROSTORNA ORGANIZACIJA	Stubište u središnjoj osi kojim se uspinje do hodnika iz kojeg se pristupa bočnim prostorima.
KONSTRUKTIVNI SKLOPOVI	Ravni stropovi
GRADBENI MATERIJALI	Opeka, žbuka, crijep, drvo
PROČELJA/OBLIKOVANJE	Prizemnica pravokutne osnove zaključena dvostrešnim krovom. Glavno uzdužno pročelje artikulirano je u tri osi. U središnjoj su vrata i maleni prozor dok je u bočnim osima po jedan prozor. Bridovi su naglašeni ugaonim kvadrirama u žbuci. Pročelna ploha je zaključena profiliranim vijencem, prozori imaju profilirane okvire.
KASNIJE INTERVENCIJE	Recentno obnovljeno glavno pročelje
GRAĐEVNO STANJE	Dobro
VRJEDNOVANJE	Ambijentalno
SMJERNICE I UVJETI	Održavanje u gabaritu i izvornim elementima oblikovanja pročelja

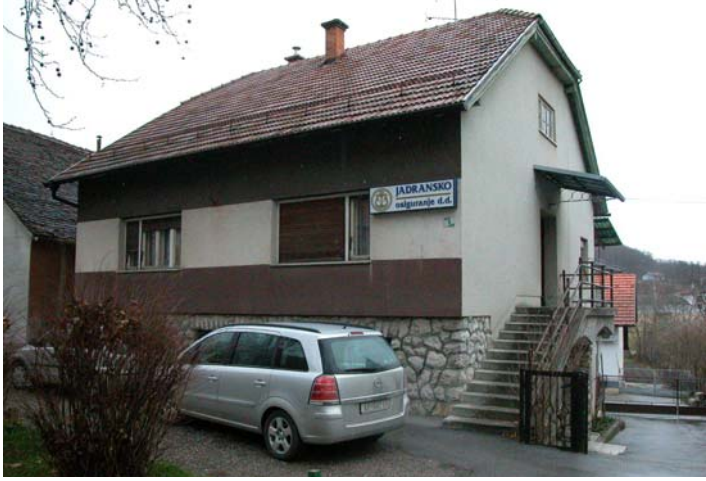
<b>E-3</b>		
ADRESA / k.č.	Ulica Stjepana Radića 5	k.č. 507; k.o. Pregrada
VLASNIK / INVESTITOR	Fakleš Zlata	
FOTO

RAZDOBLJE/GODINA GRADNJE/ ADAPTACIJE	50-ih godina 20. stoljeća
POLOŽAJ U PROSTORU (NA PARCELI)	Slobodnostojeća - uz ulični rub parcele, dužim pročeljem orijentirana prema trgu.
KATNOST	Podrum + Prizemlje
NAMJENA/FUNKCIJA	Stambena
PROSTORNA ORGANIZACIJA	Ulaz sa zabata, dvije prostorije orijentirane prema ulici.
KONSTRUKTIVNI SKLOPOVI	Suvremena konstrukcija
GRADBENI MATERIJALI	Opeka, beton, žbuka, drvo, crijep
PROČELJA/OBLIKOVANJE	Ulično pročelje rastvoreno s dva prozorska otvora u prizemlju i podrumu. Horizontalna podjela pročelja visokim soklom obloženim lomljenim kamenom i dva horizontalna polja definirana linijama visine prozora.
OPREMA I DETALJI	Nema
KASNIJE INTERVENCIJE	Nema
GRAĐEVNO STANJE	Dobro
VRJEDNOVANJE	Ambijentalno prihvatljiva po svojem volumenu. Po svojim arhitektonskim obilježjima ne doprinosi kvaliteti središnjeg gradskog prostora.
SMJERNICE I UVJETI	Održavanje, redizajn pročelja.

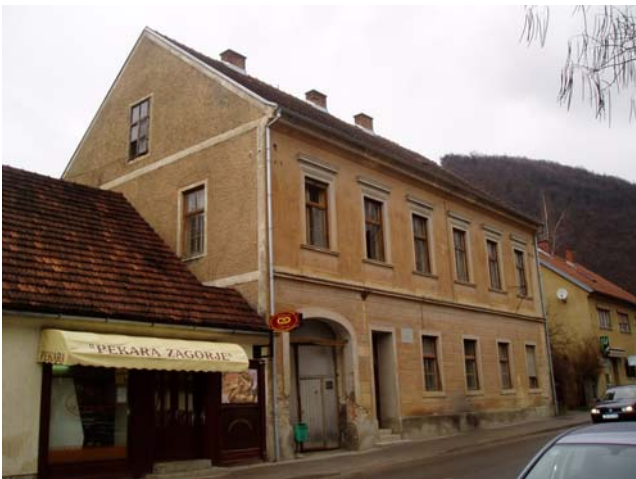
ADRESA / k.č.	Ulica Stjepana Radića 6	k.č. 479; k.o. Pregrada
VLASNIK / INVESTITOR	Sadašnji vlasnik Elektra	
FOTO

RAZDOBLJE/GODINA GRADNJE/	Kraj 19. stoljeća
POLOŽAJ U PROSTORU (NA PARCELI)	Izvorno slobodnostojeća, položena uzdužno uz ulični rub parcele. Kasnije sagrađena prizemnica koja je oslonjena na njeno južno bočno pročelje.
KATNOST	Prizemlje + 1 kat
NAMJENA/FUNKCIJA	Stambeno poslovna
PROSTORNA ORGANIZACIJA	Prostor je organiziran unutar pravokutne osnove na klasičan način nizanjem prostorija uz ulično pročelje kojima se pristupa iz hodnika u stražnjem dijelu kuće. Veža je u rubnoj osi što je karakteristično za prostornu organizaciju kuća sagrađenih na prijelazu 19./20. stoljeće. Dvokrako stubište je unutar zasebnog volumena u središnjoj osi stražnjeg pročelja.
KONSTRUKTIVNI SKLOPOVI	Plitki koritasti svodovi u veži, ostatak prostorija zaključeno je ravnim stropovima.
GRADBENI MATERIJALI	Opeka, žbuka, crijep, drvo
PROČELJA/OBLIKOVANJE	Katnica pravokutne osnove zaključena je dvostrešnim krovom. Glavno ulično pročelje artikulirano je prozorima u šest osi ujednačenog ritma. U katnoj je zoni šest prozora dok pravilnost prizemne zone remeti otvor veže u južnoj rubnoj osi te jedna recentno oblikovana vrata, a što je ranije bio prozor. Profiliranim razdjelnim vijencem odijeljena je prizemna od katne zone. Plohu zaključuje profilirani vijenac. Prozori kata imaju klupčice i profilirane nadstrešnice dok oni u prizemlju imaju glatke okvire bez ikakve dekoracije. Vrata veže zaključuje elipsoidni nadvoj. Bočna su pročelja jednostavnije oblikovana. Sjeverno je recentno ožbukano te je izgubljena izvorna situacija. Prema južnom se zaključuje da su bila obrađena su grubljom žbukom s rasterom glatkih traka. Prozori su bez plastične dekoracije.

OPREMA I DETALJI	
KASNIJE INTERVENCIJE	Rastvaranje jednog prizemnog prozora u vrata zbog prenamjene prostora u prizemlju. Obnova sjevernog bočnog pročelja u kojoj je izgubljena izvorna artikulacija.
GRAĐEVNO STANJE	Srednje
VRJEDNOVANJE	Arhitektonska i ambijentalna vrijednost.
SMJERNICE I UVJETI	Održavanje i obnova u svim elementima izvornog oblikovanja pročelja, detaljima pročeljne plastike, stolarije. Adaptacije u interijeru uz zadržavanje izvorne prostorne organizacije reprezentativnih prostora.

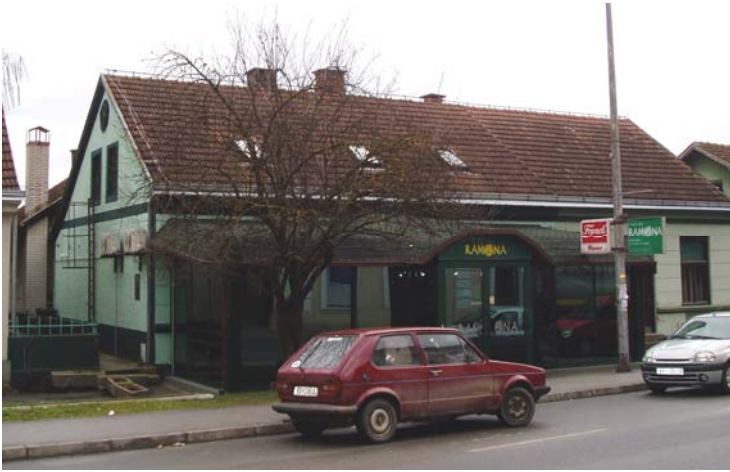
<b>E-7</b>		
ADRESA / k.č.	Ulica Stjepana Radića 9	k.č. 518 i 519; k.o. Pregrada
VLASNIK / INVESTITOR		
FOTO

RAZDOBLJE/GODINA GRADNJE/ ADAPTACIJE	20. stoljeće
POLOŽAJ U PROSTORU (NA PARCELI)	Slobodnostojeća u prostoru, sagrađena na mjestu starije kuće koja je poštivala ulični rub parcele pored koje je prolazila glavna cesta.
KATNOST	Prizemlje
NAMJENA/FUNKCIJA	Poslovna
PROSTORNA ORGANIZACIJA	U adaptaciji prostora zbog nove namjene izgubljena je izvorna prostorna organizacija.
KONSTRUKTIVNI SKLOPOVI	Drveni grednici
GRADBENI MATERIJALI	Opeka, žbuka, crijep, drvo
PROČELJA/OBLIKOVANJE	Recentno obnovljena, od izvorne dekoracije sačuvan zaključni vijenac.
KASNIJE INTERVENCIJE	Adaptacija prostora, obnova pročelja
GRAĐEVNO STANJE	Dobro
VRJEDNOVANJE	Ambijentalno
SMJERNICE I UVJETI	Uklanjanje staklenika ispred pročelja. Obnova pročelja u izvornim elementima oblikovanja, drvene stolarije.

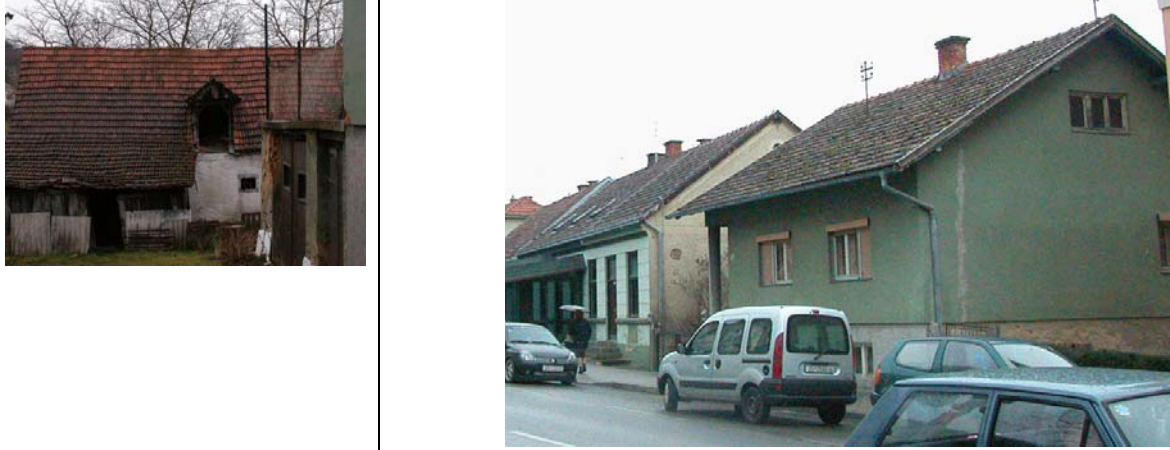
<b>E-9</b>		
ADRESA / k.č.	Ulica Stjepana Radića 11	k.č. 516; k.o. Pregrada
VLASNIK / INVESTITOR		
FOTO

RAZDOBLJE/GODINA GRADNJE/ ADAPTACIJE	60-ih godina 20. stoljeća
POLOŽAJ U PROSTORU (NA PARCELI)	Slobodnostojeća - uz ulični rub parcele, dužim pročeljem orijentirana prema ulici.
KATNOST	Podrum + Prizemlje
NAMJENA/FUNKCIJA	Stambena
PROSTORNA ORGANIZACIJA	Ulaz iz dvorišta, dvije prostorije orijentirane na ulicu
KONSTRUKTIVNI SKLOPOVI	Obodni zidovi
GRADBENI MATERIJALI	Opeka, beton, žbuka, drvo, crijep
PROČELJA/OBLIKOVANJE	Dvije prozorske osi, podruma i prizemlja. Naglašen sokl, istaknute strehe.
OPREMA I DETALJI	Nema
KASNIJE INTERVENCIJE	Nema
GRAĐEVNO STANJE	Dobro
VRJEDNOVANJE	Ambijentalno prihvatljiva po svojem volumenu i poziciji u prostoru. Svojim arhitektonskim obilježjima ne doprinosi kvaliteti središnjeg gradskog prostora. U dvorištu se nalazi stara gospodarska zgrada, tradicijske arhitekture.
SMJERNICE I UVJETI	Održavanje, redizajn pročelja. Sanacija gospodarske zgrade uz očuvanje izvornog oblikovanja i materijala obrade pročelja.

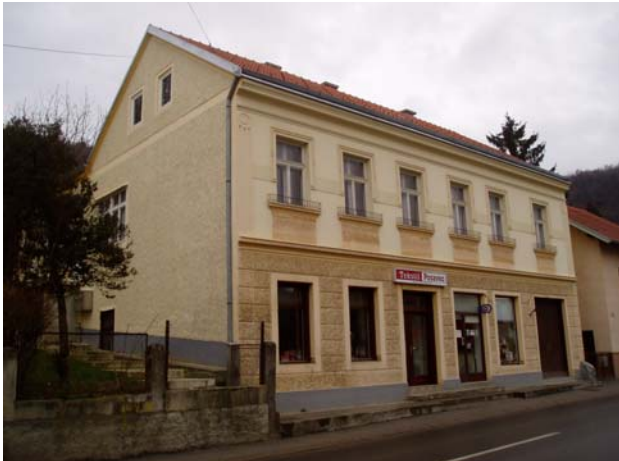
<b>E-18</b>		
ADRESA / k.č.	Ulica Stjepana Radića 24	k.č. 1386; k.o. Pregrada
VLASNIK / INVESTITOR		
FOTO

RAZDOBLJE/GODINA GRADNJE/ ADAPTACIJE	Dvadesete ili tridesete godine 20. stoljeća
POLOŽAJ U PROSTORU (NA PARCELI)	Slobodnostojeća, uzdužno položena uz ulični rub parcele
KATNOST	Prizemlje + 1 kat
NAMJENA/FUNKCIJA	Stambeno poslovna
PROSTORNA ORGANIZACIJA	Klasična prostorna organizacija u katu koja se zasniva na uzdužno položenom hodniku u stražnjem dijelu iz kojeg se pristupa prostorijama koje se nižu uz glavno ulično pročelje. U prizemlju su poslovne prostorije u koje se ulazi s ceste. Veža je u rubnoj osi.
KONSTRUKTIVNI SKLOPOVI	Drveni grednici
GRADBENI MATERIJALI	Opeka, žbuka, crijep
PROČELJA/OBLIKOVANJE	Katnica pravokutne osnove zaključena je dvostrešnim krovom. Glavno uzdužno pročelje artikulirano je otvorima u šest osi. Samo rubna os u kojoj je veža remeti gusti ujednačeni ritam preostalih pet osi. Razdjelnim vijencem je podijeljena prizemna od katne zone koje su izdiferencirane obradom žbuke – ploha prizemlja ima rustičnu grubu teksturu dok je žbuka u katu zaglađena. U prizemlju je došlo do povećanja nekih izvora tako da situacija nije izvorna. U katu su očuvani elementi izvornog oblikovanja – lovorovi vijenci s trakama, prozorska profilacija, zaribana površina parapetnih zidova.

OPREMA I DETALJI	Nema
KASNIJE INTERVENCIJE	Prizemlje adaptirano za novu namjenu, recentno obnovljeno pročelje
GRAĐEVNO STANJE	Dobro
VRJEDNOVANJE	Arhitektonska i ambijentalna
SMJERNICE I UVJETI	Recentno obnovljeno – održavanje.

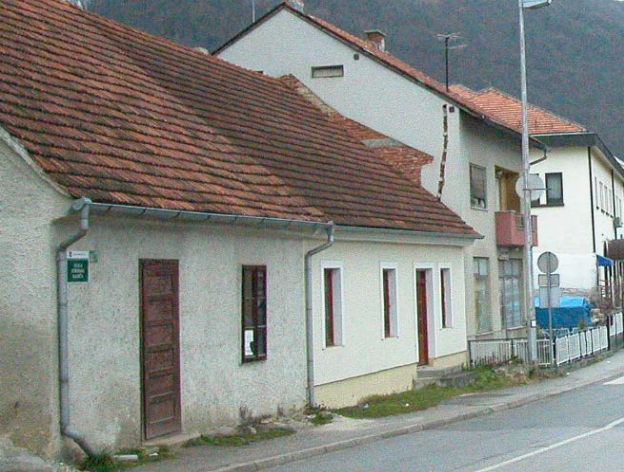
<b>E-22</b>		
ADRESA / k.č.	Ulica Stjepana Radića 30	k.č. 1377 i 1379; k.o. Pregrada
VLASNIK / INVESTITOR		
FOTO

RAZDOBLJE/GODINA GRADNJE/	Stariji dio sagrađen je sredinom 19. stoljeća, a vjerojatno krajem 19. ili početkom 20. stoljeća mu je prigraden južni dio.
POLOŽAJ U PROSTORU (NA PARCELI)	Izvorno slobodnostojeća, kasnije prigraden produžetak s južne strane, te joj je recentno prislonjena katnica sa sjeverne strane. Definira zapadnu stranicu ljevkastog raskrižja.
KATNOST	Prizemlje
NAMJENA/FUNKCIJA	Stambena
PROSTORNA ORGANIZACIJA	Izmijenjena izvorna organizacija u adaptacijama zbog nove namjene.
KONSTRUKTIVNI SKLOPOVI	Ravni drveni stropovi
GRADBENI MATERIJALI	Opeka, žbuka, crijep, drvo
PROČELJA/OBLIKOVANJE	Prizemnica izduljene pravokutne osnove zaključena je dvostrešnim krovom. Prvobitni sjeverni dio kuće imao je pročelnu plohu asimetrično artikuliranu u četiri osi. Vrata su u jednoj od unutarnjih osi. Svi otvori imaju glatke okvire u žbuci. Plohu zaključuje profilirani vijenac. Prigradeni dio ima pročelnu plohu u dvije osi – vrata i jedan prozor. Njegovom izgradnjom definirao se tlocrt izduljena pravokutnika.

KASNIJE INTERVENCIJE	Adaptacija prostora i obnova pročelja.
GRAĐEVNO STANJE	Srednje
VRJEDNOVANJE	Ambijentalni značaj
SMJERNICE I UVJETI	Održavanje u gabaritu, moguće adaptacije u interijeru. Obnova pročelja prema izvornim detaljima

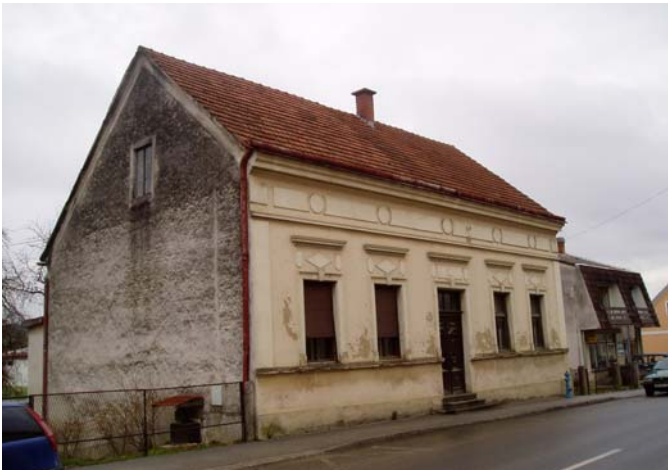
<b>E-24</b>		
ADRESA / k.č.	Ulica Stjepana Radića 33	k.č. 547; k.o. Pregrada
VLASNIK / INVESTITOR		
FOTO

RAZDOBLJE/GODINA GRADNJE/	Prvo desetljeće 20. stoljeća
POLOŽAJ U PROSTORU (NA PARCELI)	Slobodnostojeća, uzdužno položena uz ulični rub parcele.
KATNOST	Podrum + Prizemlje
NAMJENA/FUNKCIJA	Stambena
PROSTORNA ORGANIZACIJA	Prostor organiziran unutar pravokutnog tlocrta. U središtu je hodnik iz kojeg se pristupa bočnim prostorijama.
KONSTRUKTIVNI SKLOPOVI	Drveni grednici
GRADBENI MATERIJALI	Opeka, žbuka, crijep, drvo
PROČELJA/OBLIKOVANJE	Prizemnica pravokutne osnove zaključena je dvostrešnim krovom. Glavno ulično pročelje simetrično je artikulirano u pet osi. U središnjoj osi je glavni ulaz kojeg flankiraju po dva prozora sa svake strane. Plastična dekoracija vezana je za trabeaciju koja zaključuje pročelnu plohu i prozore. Zona friza naime dekorirana je trakama koje čine krugovi i trake koje se konkavno prilagođavaju umetnutim kružnim formama. Arhitravni i zaključni vijenac su profilirani. Motiv kruga i trake umetnut je između prozorskog okvira i prozorskih nadstrešnica.

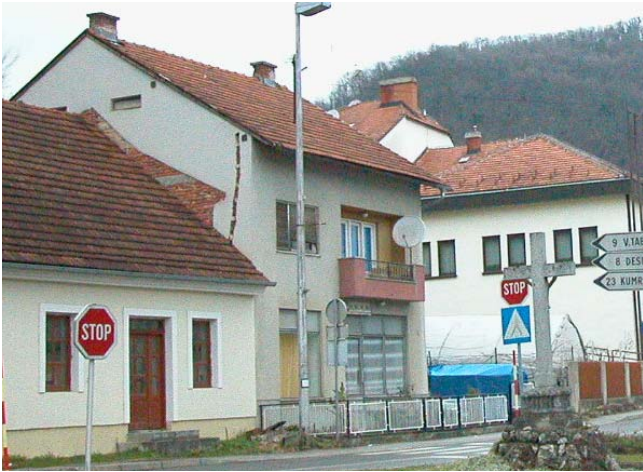
ADRESA / k.č.	Ulica Stjepana Radića 34	k.č. 1381; k.o. Pregrada
VLASNIK / INVESTITOR		
FOTO

RAZDOBLJE/GODINA GRADNJE/ ADAPTACIJE	70-ih godina 20. stoljeća
POLOŽAJ U PROSTORU (NA PARCELI)	Poluugrađena - uz ulični rub parcele, dužim pročeljem orijentirana prema ulici.
KATNOST	Prizemlje +1 kat
NAMJENA/FUNKCIJA	Stambeno poslovna, lokali u prizemlju, stanovanje na katu.
PROSTORNA ORGANIZACIJA	Suvremena
KONSTRUKTIVNI SKLOPOVI	Suvremeni
GRADBENI MATERIJALI	Opeka, beton, žbuka, drvo, crijep
PROČELJA/OBLIKOVANJE	Veliki otvori za izloge u prizemlju, balkon i plitka lođa na polovici uličnog pročelja.
OPREMA I DETALJI	Iz vremena gradnje
KASNIJE INTERVENCIJE	Nema
GRAĐEVNO STANJE	Dobro
VRJEDNOVANJE	Ambijentalno prihvatljiva po svojem volumenu, ali neprimjerenog oblikovanja (balkon, istaknuta streha).
SMJERNICE I UVJETI	Održavanje, preoblikovanje pročelja.

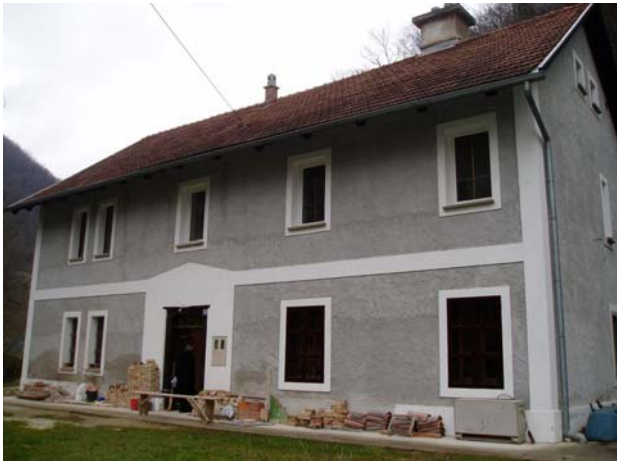
<b>F-1</b>		
ADRESA / k.č.	Vrh pregradski 135	k.č. 35; k.o. Pregrada
VLASNIK / INVESTITOR		
FOTO

RAZDOBLJE/GODINA GRADNJE/	Sredina 19. stoljeća – Keglevićev mlin
POLOŽAJ U PROSTORU (NA PARCELI)	Uz potok Kosteljnu, na nepravilnoj parceli uzdužnim zapadnim pročeljem orijentirana prema potoku odnosno cesti koja prolazi paralelno uz potok. Prilazi joj se mostićem preko potoka. Stari most je bio ispred same kuće, a danas se nalazi nešto sjevernije od nje.
KATNOST	Prizemlje + 1 kat
NAMJENA/FUNKCIJA	Izvorno – mlin i stambena namjena u katu. Danas ugostiteljska i stambena
PROSTORNA ORGANIZACIJA	Prostor je organiziran unutar pravokutne osnove. U prizemlju je lijevo od središnjeg hodnika – komunikacijske jezgre – prostor s mlinom, a s desne strane prostor u kojem je restoran. Stubište je položeno paralelno uz stražnji obodni zid, nije u središnjoj osi već je u širini lijeve polovice kuće. U katu su adaptirani stambeni prostori.
KONSTRUKTIVNI SKLOPOVI	Drveni grednik u prizemlju u prostoriji s mlinom, ostale prostorije zaključene ravnim stropovima
